## **CENTRO PRIVADO DE INVESTIGACIONES ACÚSTICAS**

## **INFORME DE ENSAYO**

**Envigado de piso estructural I-Joist de 241 mm, en su cara inferior atornillado a la estructura con doble placa de yeso cartón Gyplac RF de 15 mm., separados de la estructura por un distanciador de pino de 2'x2'. En su cara superior se instala una placa de madera terciada de 15 mm y un sistema compuesto por una membrana acústica de gránulos de caucho de 5 mm y una sobrelosa de hormigón liviano de 41 mm. El interior de la estructura incorpora lana de vidrio Romeral rollo libre de 120 mm de espesor y factor R100 de 282.**

**Aislamiento acústico a ruido impacto según ISO 140-7:1998. Acoustics -- Measurement of sound insulation in buildings and of building elements -- Part 7: Field measurement of impact sound insulation of floors**

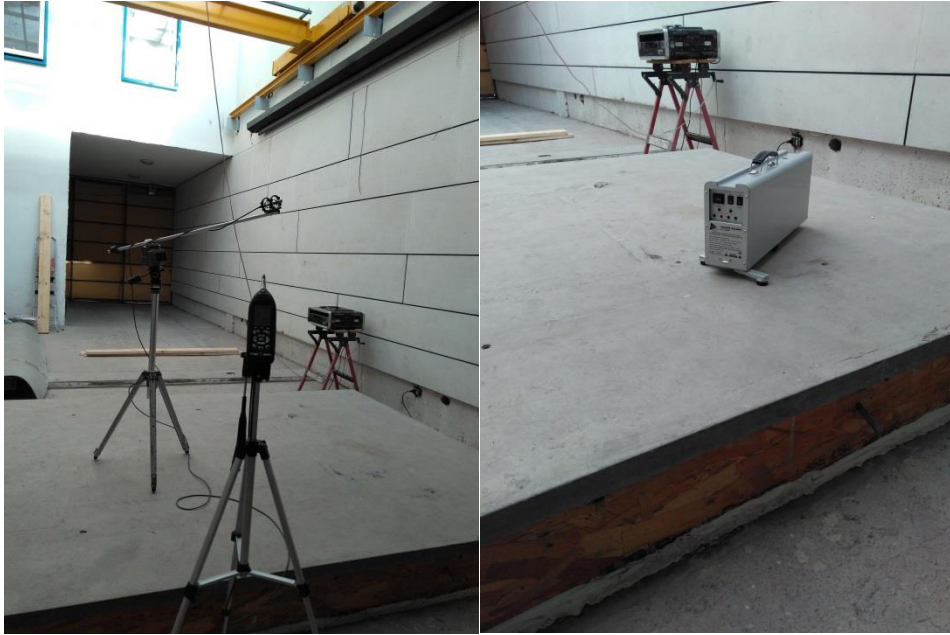
Para la medición de aislamiento acústico al ruido de impacto, se utilizó la sala con volumen de 620 m<sup>3</sup> como recinto emisor y la sala adjunta inferior con volumen de 53,5 m<sup>3</sup> como recinto receptor. Según lo ya indicado, el elemento ensayado consiste panel de yeso cartón, madera y hormigón. Se procuró al momento del ensayo mantener todas las puertas de acceso a los recintos cerradas, y sellos entre los bordes del portamuestras.

En el recinto emisor se instala la máquina de impacto sobre la muestra en 4 posiciones de diferentes. Con el sonómetro, se midió el nivel de ruido de impacto en el recinto receptor mediante un micrófono de movimiento rotatorio con una vuelta de 45 segundos de duración y un radio de giro de 1 metro.

En el recinto receptor además se midió el ruido de fondo durante 2 minutos, y el tiempo de reverberación, utilizando para ello 2 posiciones de fuente, 3 posiciones de micrófono.
