CENTRO PRIVADO DE INVESTIGACIONES ACÚSTICAS

INFORME DE ENSAYO

Envigado de piso estructural de pino de 35x164, en su cara inferior atornillado a la estructura con doble placa de yeso cartón Gyplac RF de 15 mm., separados de la estructura por un distanciador de pino de 20x41. En su cara superior se instala una placa de madera terciada de 15 mm y un sistema compuesto por una membrana acústica de gránulos de caucho de 5 mm y una sobrelosa de hormigón liviano de 41 mm. El interior de la estructura incorpora lana de vidrio Romeral rollo libre de 120 mm de espesor y factor R100 de 282.

Aislamiento acústico a ruido impacto según ISO 140-7:1998. Acoustics -- Measurement of sound insulation in buildings and of building elements -- Part 7: Field measurement of impact sound insulation of floors

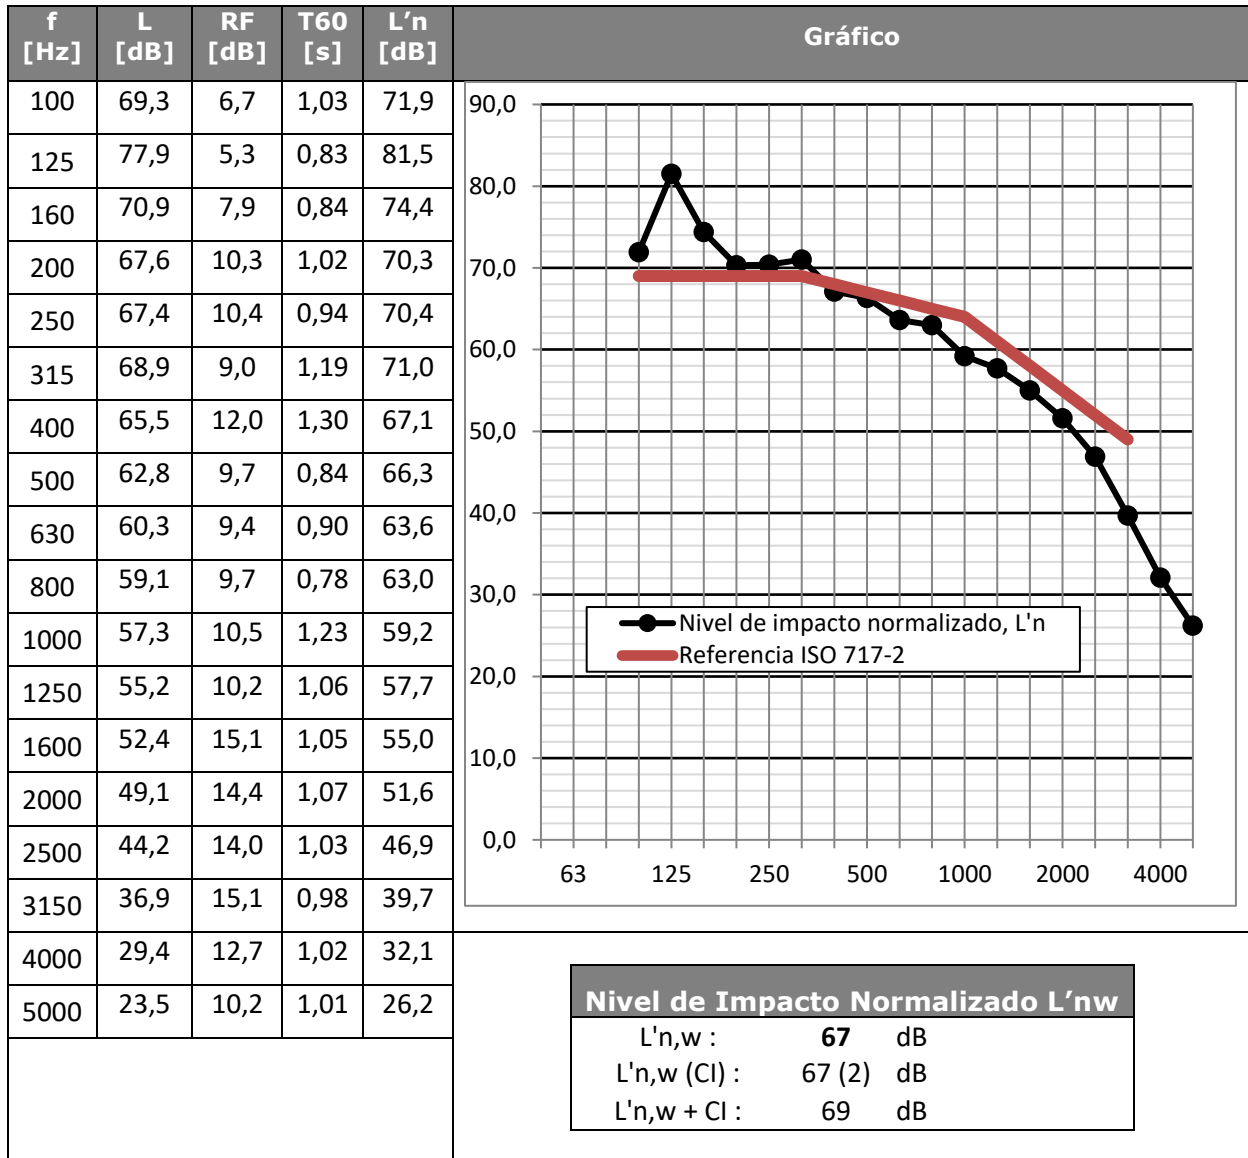
Tabla 1 – Cuadro Resumen Ensayo Ruido de Impacto

La siguiente tabla muestra el resultado obtenido para el ensayo de ruido de impacto según ISO 140-7 y evaluado según ISO 717-2.

- f : Frecuencia [Hz]
- L : Nivel de ruido de impacto medio, medido en recinto receptor [dB]
- RF : Ruido de Fondo en recinto receptor [dB]
- T60 : Tiempo de Reverberación [s]
- L'n : Nivel de ruido de impacto normalizado [dB]

De acuerdo con el ensayo realizado para ruido de impacto, se obtuvo un Nivel de Ruido de Impacto Normalizado Ponderado $L'_{n,w}$ de 67 dB.

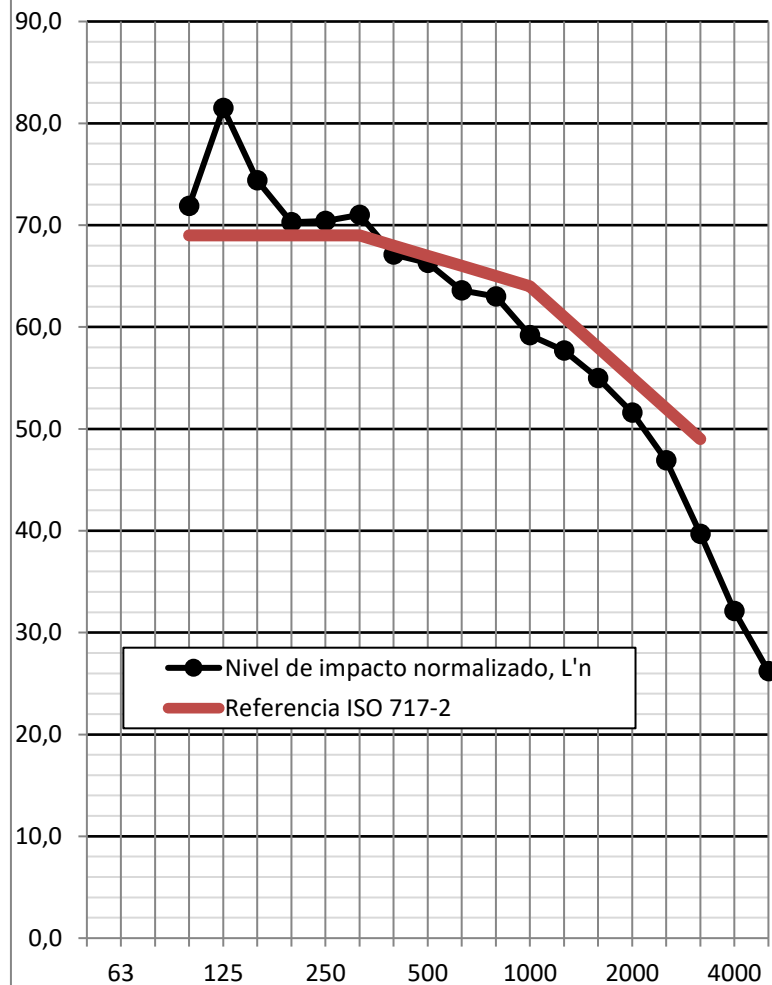
MEDICIÓN DEL NIVEL DE PRESIÓN SONORA DE IMPACTO SEGÚN ISO 140-7:1998

Frecuencia 1/3 de octava, f [Hz]	NPS de impacto losa + piso L _n [dB]
50	-
63	-
80	-
100	71,9
125	81,5
160	74,4
200	70,3
250	70,4
315	71,0
400	67,1
500	66,3
630	63,6
800	63,0
1000	59,2
1250	57,7
1600	55,0
2000	51,6
2500	46,9
3150	39,7
4000	32,1
5000	26,2

Clasificación según ISO 717-2:

L'_{n,w} 67 dB
