## CENTRO PRIVADO DE INVESTIGACIONES ACÚSTICAS

## INFORME DE ENSAYO

Envigado de piso estructural de pino de 41x185, en su cara inferior atornillado a la estructura con doble placa de yeso cartón Gyplac RF de 15 mm., separados de la estructura por un distanciador de pino de 21x41. En su cara superior se instala una placa de madera terciada de 15 mm y un sistema compuesto por una membrana acústica de gránulos de caucho de 5 mm y una sobrelosa de hormigón liviano de 41 mm. El interior de la estructura incorpora lana de vidrio Romeral rollo libre de 120 mm de espesor y factor R100 de 282.

Aislamiento acústico a ruido impacto según ISO 140-7:1998. Acoustics -- Measurement of sound insulation in buildings and of building elements -- Part 7: Field measurement of impact sound insulation of floors

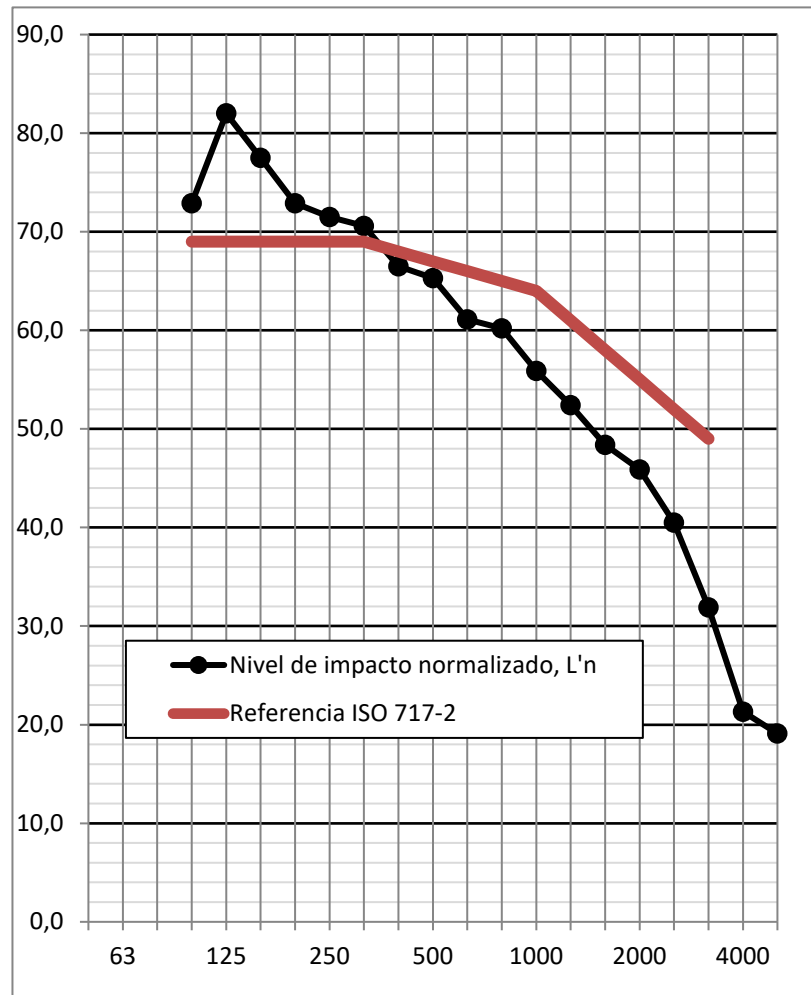
Frecuencia 1/3 de octava, f [Hz]	NPS de impacto losa + piso L <sub>n</sub> [dB]
50	-
63	-
80	-
100	72,9
125	82,0
160	77,5
200	72,9
250	71,5
315	70,6
400	66,5
500	65,3
630	61,1
800	60,2
1000	55,9
1250	52,4
1600	48,4
2000	45,9
2500	40,5
3150	31,9
4000	21,3
5000	19,1

Clasificación según ISO 717-2:

L<sub>n,w</sub> 67 dB
