CENTRO PRIVADO DE INVESTIGACIONES ACÚSTICAS

Informe N°: 0251-5-AE
Report N°

INFORME DE ENSAYO

Estructura en madera de pino conformado por pie derechos de 35x90 mm instalados en trebolillo y separados cada 40 cm y soleras de pino de 35x124 mm con lana de vidrio Romeral rollo libre de 50 mm de espesor, densidad 11 kg/m3 y R100 de 122. Esta estructura lleva en ambas caras, una placa de OSB de 11,1 mm y una placa de yeso cartón Gyplac ER de 15 mm.

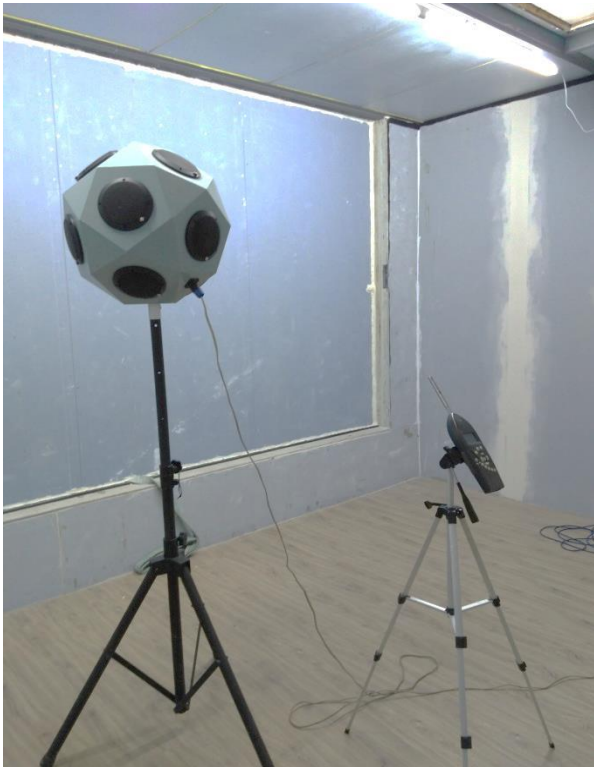
Sala Receptora

En el recinto receptor además se midió el ruido de fondo durante 2 minutos, y el tiempo de reverberación, utilizando para ello 2 posiciones de fuente, 3 posiciones de micrófono.

Figura 1 – Imágenes de la medición.

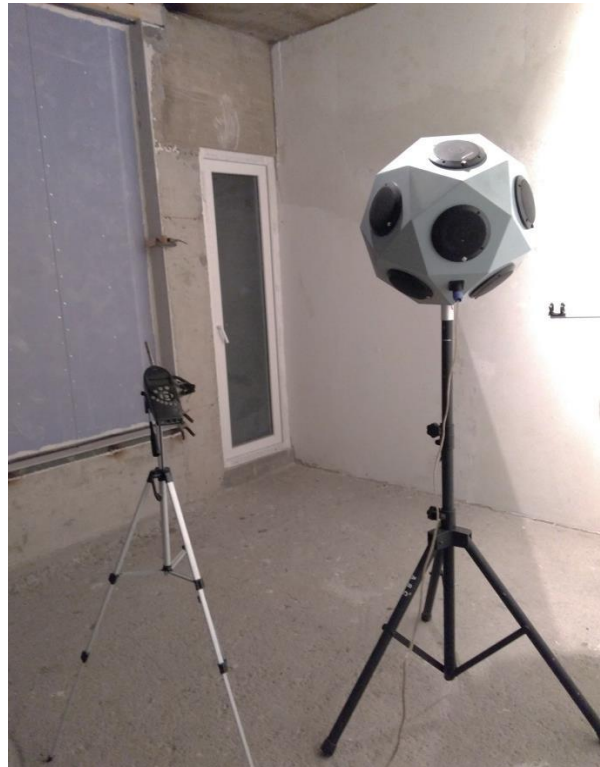
Sala Emisora

En el recinto emisor se ubicó el altavoz, emitiendo ruido rosa con un nivel en banda ancha sobre de 90 dBA. Se utilizaron 3 posiciones de fuente. Con el sonómetro, se midió el nivel de ruido de ambos recintos, midiendo en cada caso 5 posiciones por cada posición de fuente, obteniendo un total de 15 mediciones por recinto.

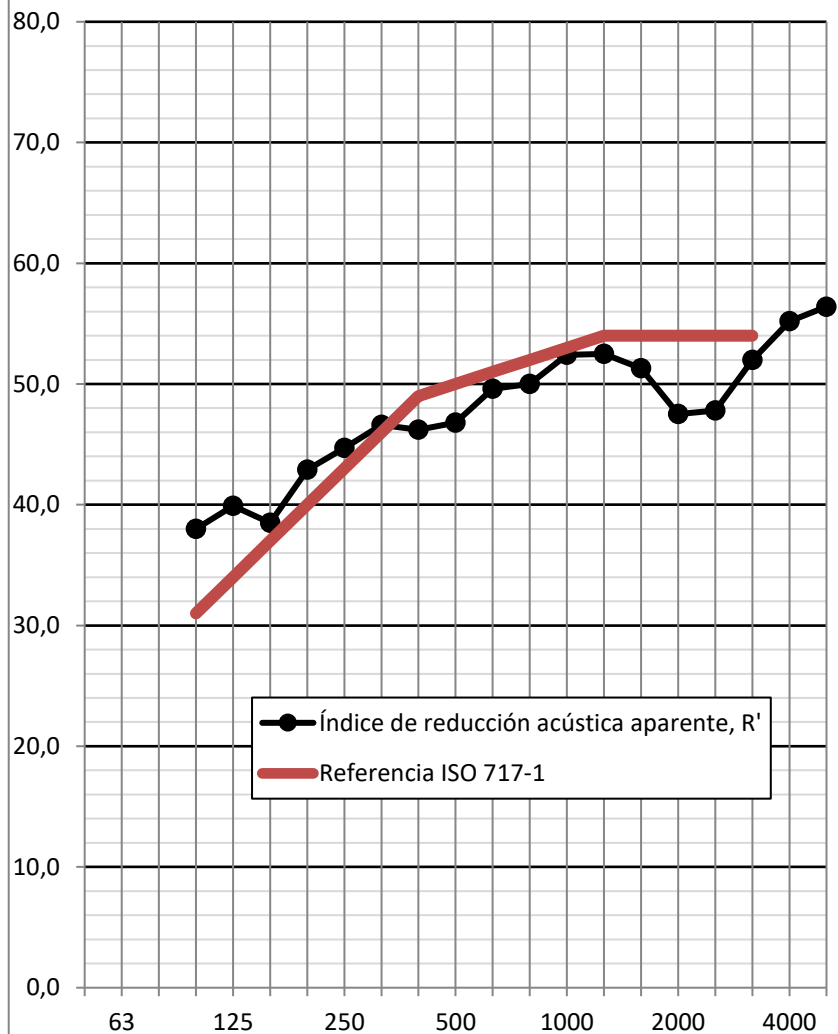
| Frecuencia 1/3 de octava, f [Hz] | Índice de Reducción Acústica, R' [dB] |

Clasificación según ISO 717-1:

$R'_w (C; C_{tr}) = 50 (-1;-2) \text{ dB}$

$R'_w + C = 49 \text{ dB(A)}$

$R'_w + C_{tr} = 48 \text{ dB}$

Las curvas del índice de reducción acústica R' , fueron obtenidas según los procedimientos de cálculo de la norma NCh 2785/2003. La siguiente tabla muestra el resultado obtenido para el ensayo de ruido de impacto evaluado según ISO 717-1.
